11. FICHA DE INVENTÁRIO DE COJUNTOS PAISAGÍSTICOS

VIA DAS ÁGUAS – FONTES DOS CAMELOS, INTENDÊNCIA E GARAJAU

- 1. Município: Santa Luzia
- 2. Distrito: Sede
- **3. Designação:** Fonte 1 Garajau; Fonte 2 Chafariz da Intendência; Fonte 3 Camelos
- **4. Localização:** Fonte 1 Rua Afonsino Altivo Diniz, s/n, Centro, Santa Luzia MG, 33010-320; Fonte 2 Avenida Raul Teixeira da Costa Sobrinho, s/n, Camelos, Santa Luzia, MG; Fonte 3 Rua Fonte dos Camelos, s/n, Camelos Santa Luzia/MG
- 5. Carta topográfica:

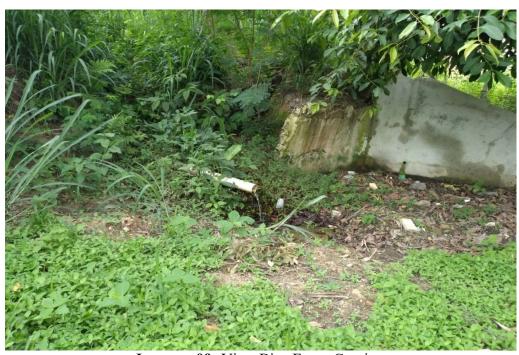
Fonte Garajau: A área de recarga da nascente, localizada próximo ao Beco do Garajau, tem sido aterrada clandestinamente para atender a demandas comerciais. Em alguns pontos esta área é utilizada como local de descarte de lixo orgânico, inorgânico e resíduos de construção

Imagem 09: Vista Bica Fonte Garajau Fonte: Secretaria Municipal de Cultura e Turismo, 2020

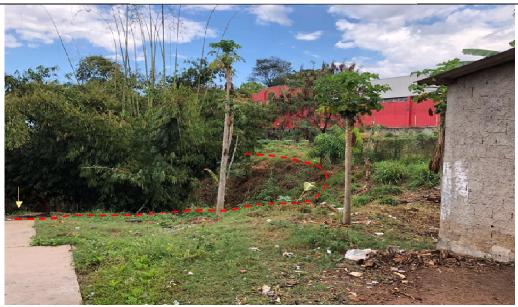
É identificada ainda a supressão de espécies arbóreas seja por corte das árvores ou aterro do terreno, foram observados alguns pontos de erosão da área de recarga provocados pela ausência de vegetação;

Imagem 15: Área intermitente da mina do Garajau próxima ao bambuzal Fonte: Secretaria Municipal de Cultura e Turismo, 2020

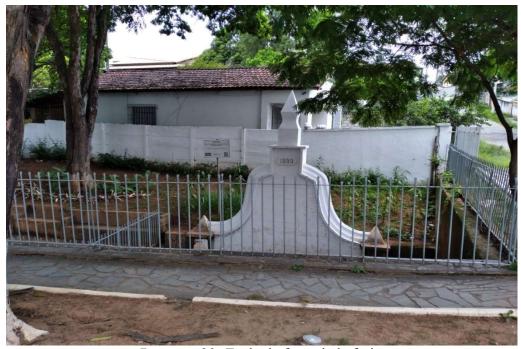
Fonte Intendência: A construção do chafariz encontra-se em estado de degradação apresentando sujidades, descascamento, fissuras e trincas, umidade, mofo, lodo. A praça na qual a fonte está inserida encontra-se com a pavimentação em estado precário com diversas trincas e rachaduras e partes com ausência de pavimentação; o mobiliário constituído por bancos apresentam perda de massa, rachaduras e sujidades;

Imagem 20: Fachada frontal chafariz Fonte: Secretaria Municipal de Cultura e Turismo, 2020.

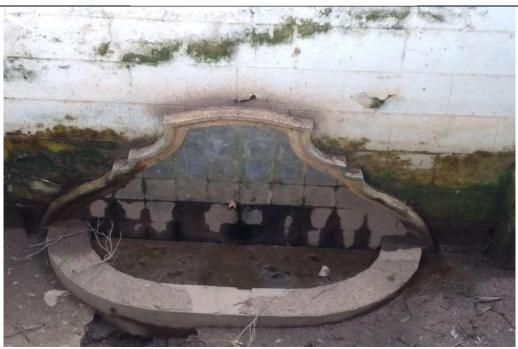
Imagem 21: Tanque e bica d'água Fonte: Secretaria Municipal de Cultura e Turismo, 2020

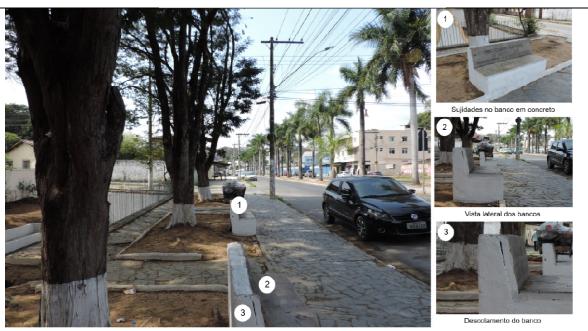
Imagem 23: Banco em alvenaria no nível superior. Fonte: Secretaria Municipal de Cultura e Turismo, 2020

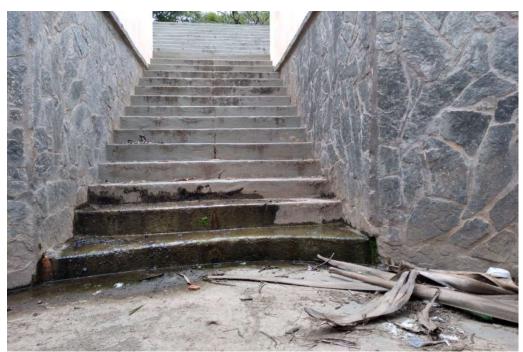
Fonte Camelos: O fontanário provavelmente encontra-se entupido, sendo emitido apenas um filete de água da tubulação. Os bancos e adornos apresentam descascamentos de camada pictórica. As escadas apresentam rachaduras que contribuem para empoçamentos e infiltração de água em períodos chuvosos. Algumas partes da pavimentação do entorno do chafariz e pisos estão deslocados, ocasionando desníveis e ausência de acessibilidade;

Imagem 26: Escada de acesso a Fonte dos Camelos Fonte: Secretaria Municipal de Cultura e Turismo, 2020

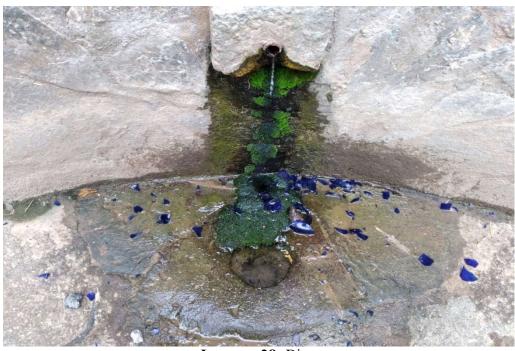
Imagem 28: Bica Fonte: Secretaria Municipal de Cultura e Turismo, 2020
