## PARECER SUPRESSÃO ARBÓREA

**Processo nº:** SEI nº25.16.000001360-5

RELATÓRIO TÉCNICO AMBIENTAL DE  
SUPRESSÃO/PODA  
Protocolo SEI nº25.16.000001360-5

O presente relatório tem por objetivo relatar a vistoria realizada no dia 10/09/2025 em virtude do Formulário para Supressão/Poda De Árvores - SMMA 242/2025 (0230244) - SEI nº 25.16.000001360-5.

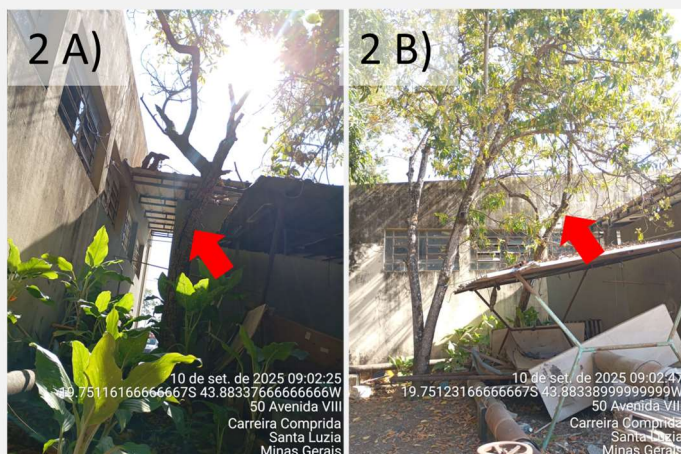
- **Morta** = exemplar arbóreo de porte médio, com altura aproximada de 3 metros. O tronco está inclinado para a edificação civil. O espécime encontra-se em morte aparente (em pé), com ausência total de folhagem e galhos secos. O estado de senescência e a provável deterioração estrutural podem representar um risco iminente de queda (ou quebra de galhos), justificando a recomendação técnica para a supressão do exemplar. Devido à ausência de elementos morfológicos identificáveis, não foi possível determinar a espécie.

*Figura 2 – A) Evidência ao espécime vistoriado B) Tronco inclinado para a edificação civil*

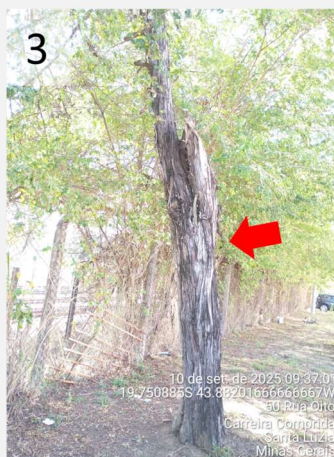
- **Morta** = exemplar arbóreo com altura aproximada de 2 metros. O espécime encontra-se em morte aparente (em pé), com ausência total de folhagem, galhos secos, desprendimento da casca do tronco. O estado de senescência e a provável deterioração estrutural podem representar um risco iminente de queda, justificando a recomendação técnica para a supressão do exemplar. Devido à ausência de elementos morfológicos identificáveis, não foi possível determinar a espécie.

*Figura 3 – A) Evidência ao espécime vistoriado aparentemente morto em pé*

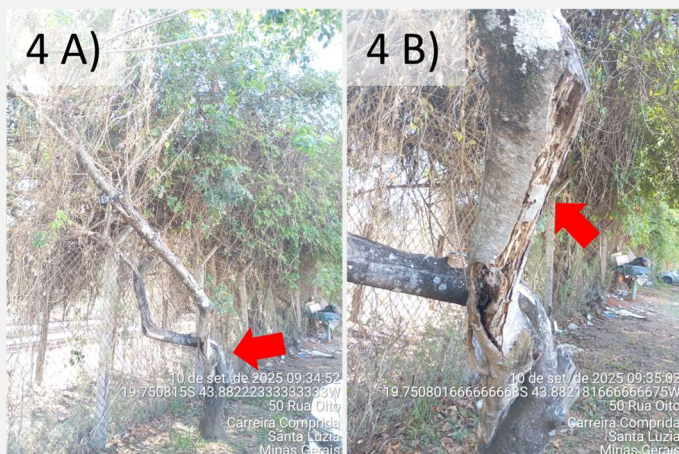
- **Morta** = exemplar arbóreo com altura aproximada de 2 metros. Apresenta desprendimento da casca do tronco, com exposição do lenho subjacente, com sinais de podridão e possível fitossanidade. Esses sinais podem ser um indicativo de que esse espécime pode estar morto em pé, representando um risco iminente de queda ou danos. Dessa forma, recomenda-se a sua supressão.

Figura 4 – A) Evidência ao espécime vistoriado; B) Tronco com descamação e exposição do lenho com possível fitossanidade

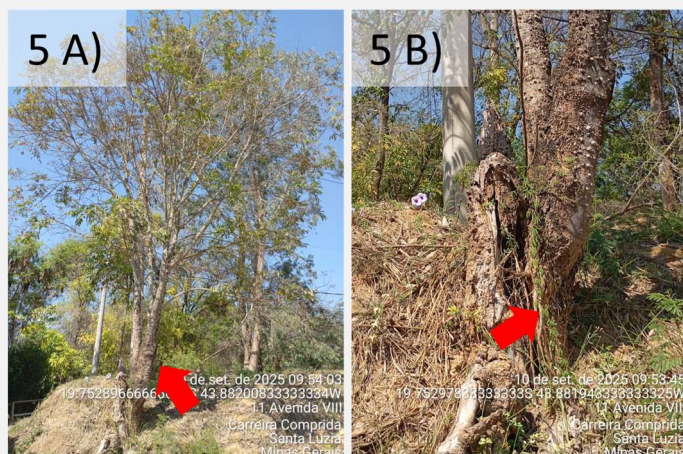
- **Mamica-de-porca (*Zanthoxylum riedelianum*)** = exemplar arbóreo com altura aproximada de 12 metros. Está inserida em talude. Em sua base existe exposição de lenho e aparente fitossanidade, representando um risco iminente de queda ou danos, sendo recomendada a sua supressão.

Figura 5 – A) Evidência ao espécime vistoriado; B) Tronco com descamação e exposição do lenho com possível fitossanidade

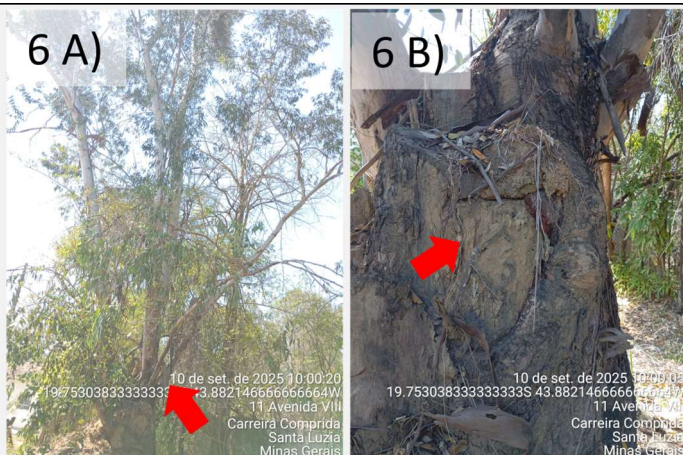
- **Eucalipto (*Eucalyptus citriodora*)** = exemplar arbóreo com altura aproximada de 11 metros. Em sua base existe a presença de formigueiro em atividade. Devido à extensão e volume do material depositado (no formigueiro), não foi possível aferir visualmente a integridade do lenho na região do colo. Dessa forma, o porte elevado do exemplar em conjunto com a provável desestruturação ou oco interno no terço inferior do tronco – frequentemente associados a essa atividade de pragas – pode conferir ao espécime uma condição de fragilidade estrutural na fundação, representando risco potencial de queda, sendo recomendada a sua supressão.

Figura 6 – A) Evidência ao espécime vistoriado; B) Presença de formigueiro em atividade na base do tronco

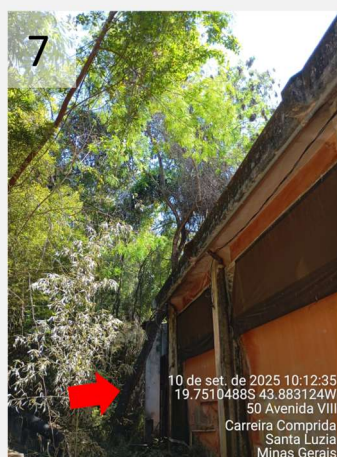
- **Leucena (*Leucaena leucocephala*)** = exemplar arbóreo com altura aproximada de 12 metros. O indivíduo apresenta parte de sua estrutura apoiada sobre o telhado da edificação civil, configurando risco potencial de quebra de galhos e possíveis danos ao patrimônio. Recomenda-se a supressão do espécime, considerando a incompatibilidade com o local e o risco à segurança.

Figura 7 – Evidência ao espécime vistoriado encostado na estrutura da edificação civil

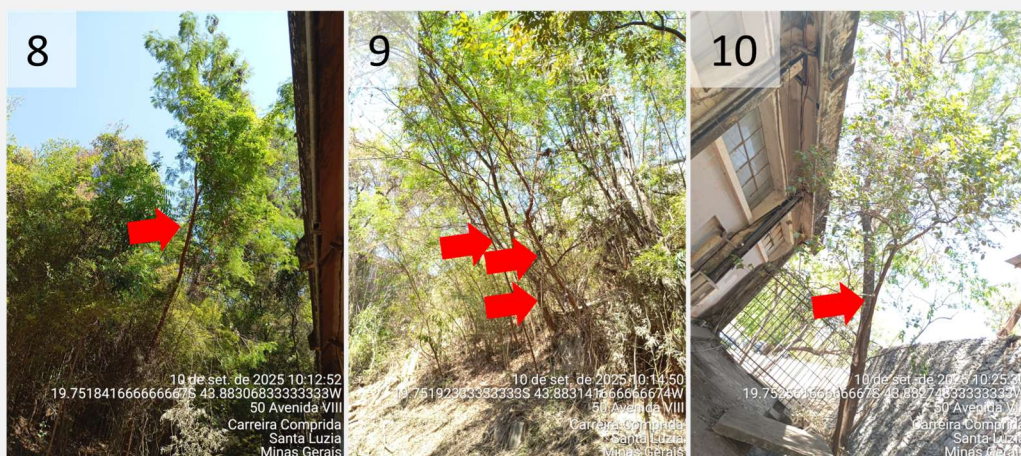
Figura 8 a 10 – A) Evidência aos espécimes vistoriados

- **Leucena (*Leucaena leucocephala*)** = são 5 indivíduos ao longo do mesmo trecho (Figura 11). Todos eles sem fitossanidade aparente, mas com o tronco inclinado para a edificação civil, configurando risco potencial de quebra de galhos e possíveis danos ao patrimônio. Recomenda-se a supressão do espécime, considerando a incompatibilidade com o local e o risco à segurança.
