## PARECER SUPRESSÃO ARBÓREA

**Processo nº:** SEI nº25.16.000001360-5

RELATÓRIO TÉCNICO AMBIENTAL DE  
SUPRESSÃO/PODA  
Protocolo SEI nº25.16.000001360-5

O presente relatório tem por objetivo relatar a vistoria realizada no dia 10/09/2025 em virtude do Formulário para Supressão/Poda De Árvores - SMMA 242/2025 (0230244) - SEI nº 25.16.000001360-5.

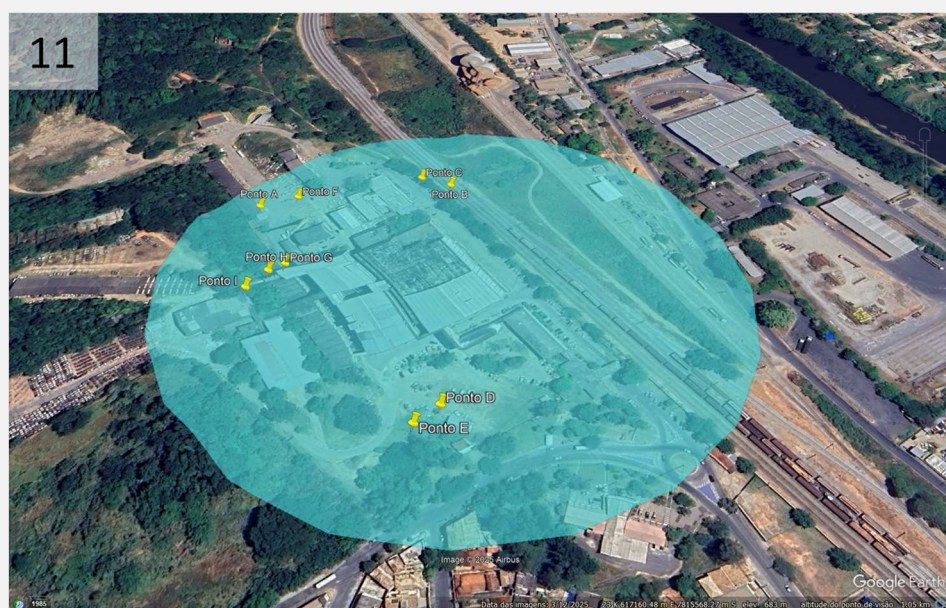
Para fins de localização dos espécimes, as coordenadas geográficas obtidas em campo foram inseridas no sistema Geopin Santa Luzia, sobre a camada “Entornos de bens culturais”. Verificou-se que os espécimes situam-se dentro da referida área. Os dados compilados foram posteriormente plotados no Google Earth, conforme ilustrado na Figura 11 e legenda.

Figura 11 – Localização dos espécimes plotados no Google Earth, com destaque para a área de entorno de bens culturais.

- **Ponto A** (-19.75116, -43.88337): aparentemente morta em pé, referência Figura 2A e 2B
- **Ponto B** (-19.75088, -43.88201): aparentemente morta em pé, referência Figura 3
- **Ponto C** (-19.75081, -43.88223): aparentemente morta em pé, referência Figura 4A e 4B
- **Ponto D** (-19.75289, -43.88200): *Zanthoxylum riedelianum*, referência Figura 5A e 5B
- **Ponto E** (-19.75303, -43.88214): *Eucalyptus citriodora*, referência Figura 6A e 6B
- **Ponto F** (-19.75104, -43.88312): *Leucaena leucocephala*, referência Figura 7
- **Ponto G** (-19.75184, -43.88305): *Leucaena leucocephala*, referência Figura 8
- **Ponto H** (-19.75192, -43.88314): *Leucaena leucocephala*, referência Figura 9
- **Ponto I** (-19.75210, -43.88324): *Leucaena leucocephala*, referência Figura 10
