SECRETARIA MUNICIPAL DA CULTURA E DO TURISMO
Rua Direita, nº 755 - Bairro Centro - CEP 33.010-000 - Santa Luzia - MG

OFÍCIO - 0053372 - SMCT/GAB/SMCT/GCULT/SMCT/COPCULT/SMCT/SUPNA

Venho por meio desta manifestar o interesse em apresentar para deliberação do COMPAC serviços de manutenção preventiva nos prédios do Complexo da Estação Ferroviária, localizada à Rua Felipe Gabrich, São João Batista.

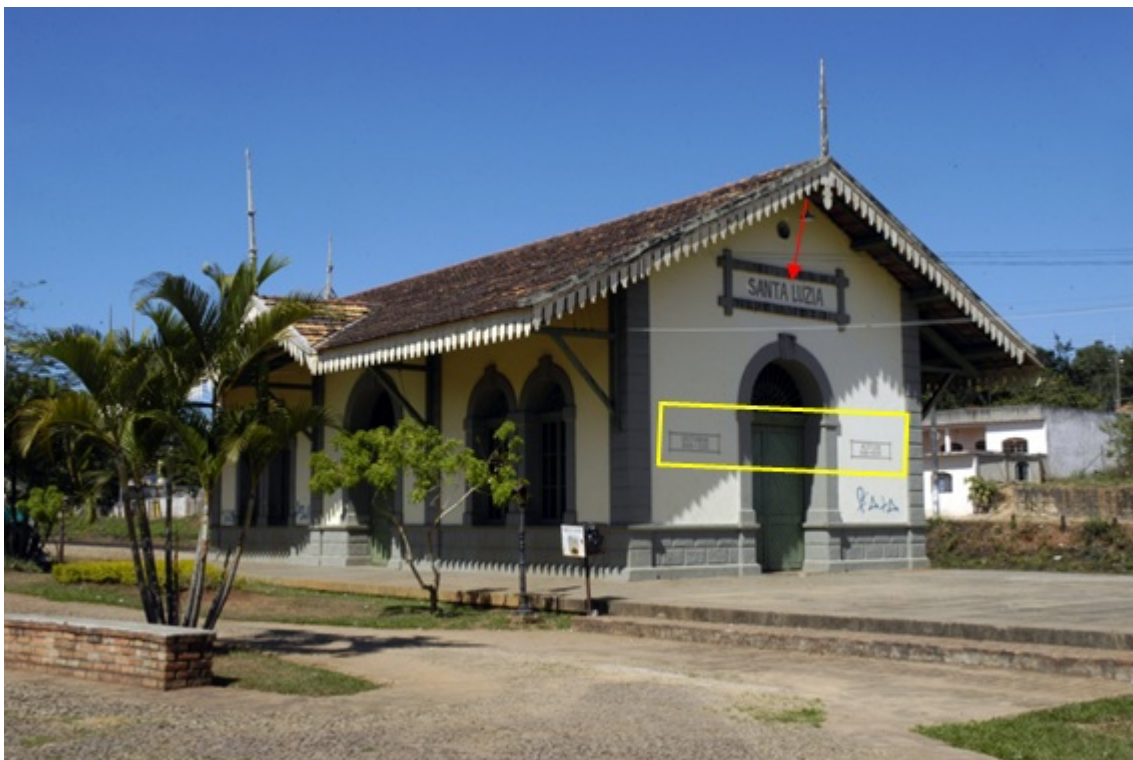
- Toda a instalação elétrica deverá ser refeita seguindo o projeto elétrico de restauração de 2019.

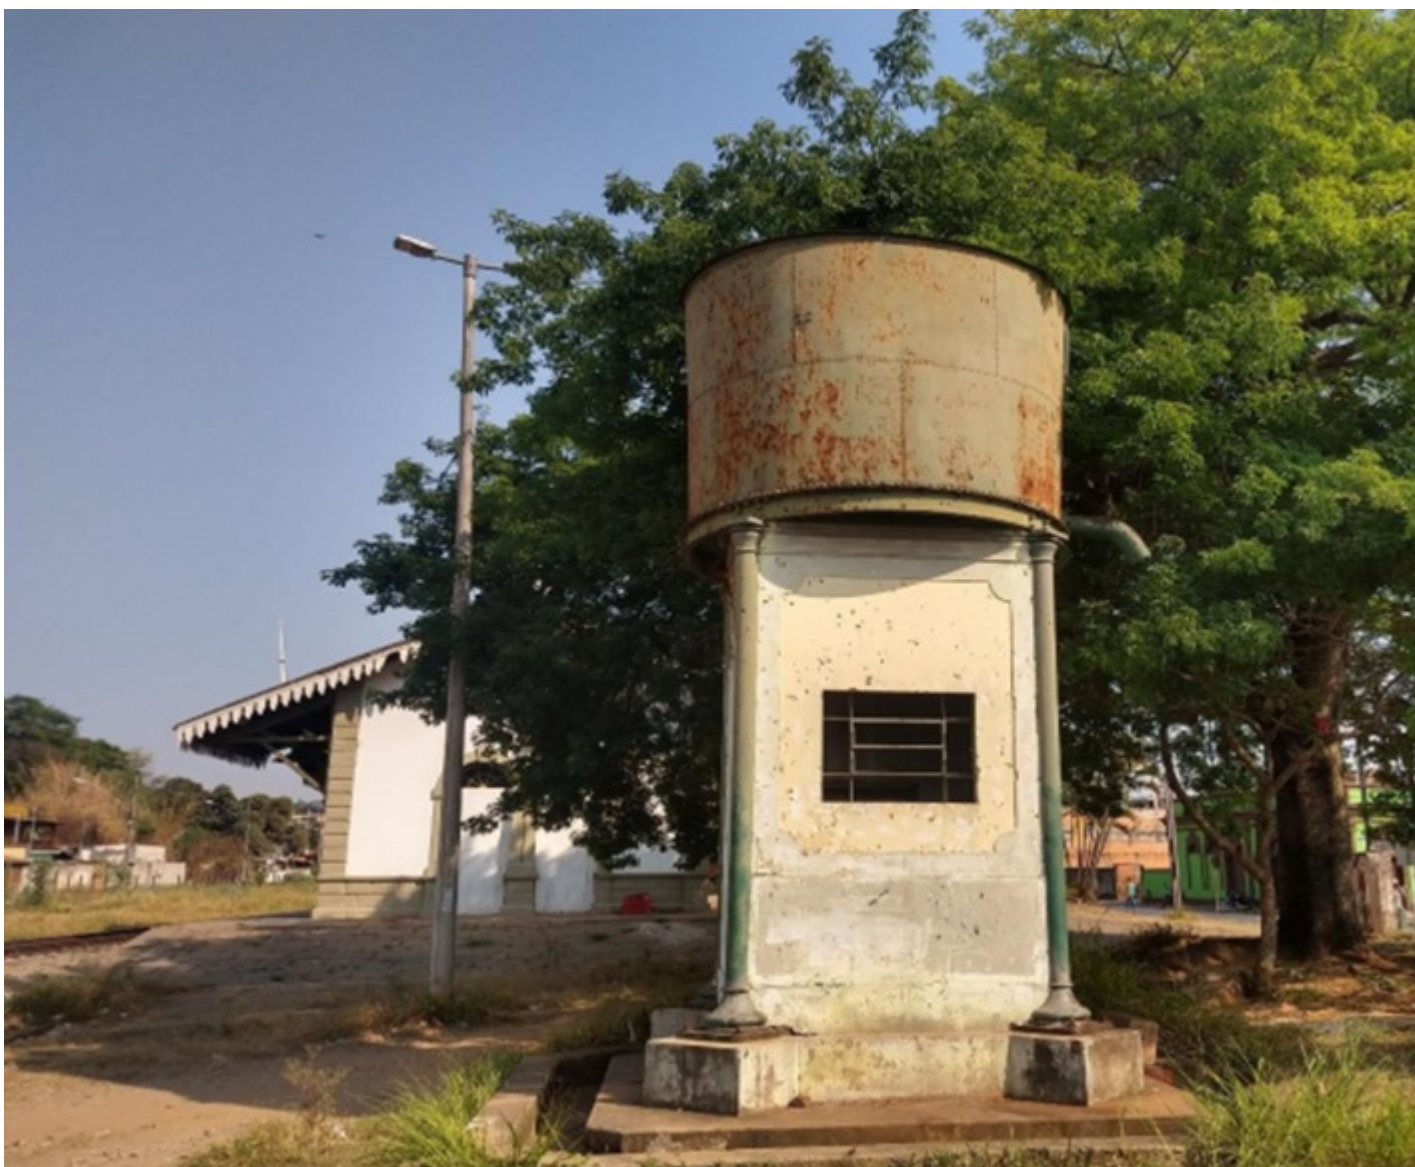
- Propõem-se a execução de uma instalação sanitária na estrutura da caixa d'água', tendo em vista que esta deverá atender o prédio da Estação.
